# Réparation du bloc de résistance gérant la vitesse de la ventilation

(Berlingo et ZX – Voir précisions)

Berlingo 1,9D Phase 1(M49)  
 Sans climatisation  
 Sans Turbo

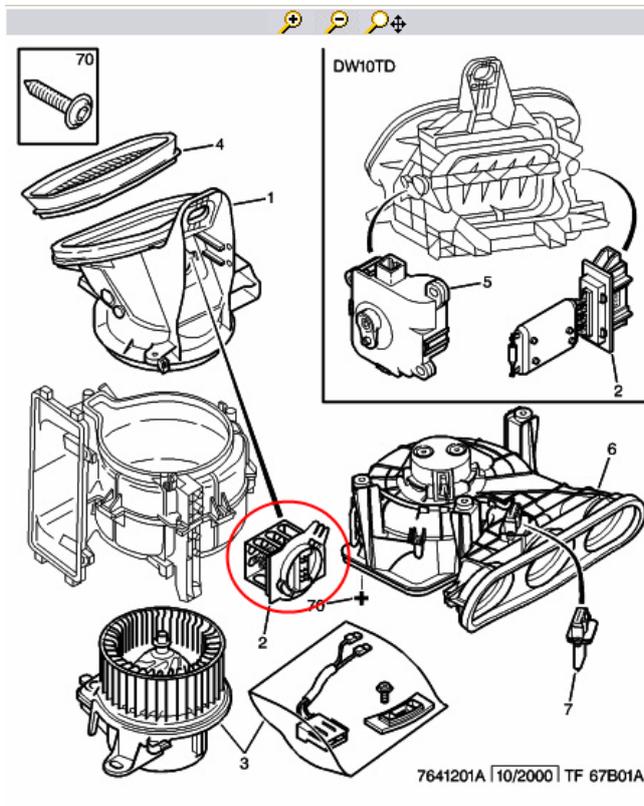
06/08/09		PULSEUR - ENTREE AIR - MODULE -REDUCTEUR
0400 06 6412 01A		
<i>SANS REFRIGERATION ET CONDUITE A GAUCHE</i>		
01	6450 N7 6450 2A 6450 GR	<b>BOITIER ENTREE</b> - SANS REFRIGERATION ET CONDUITE A GAUCHE ET SANS RECYCLAGE AIR - SANS REFRIGERATION ET CONDUITE A GAUCHE ET AVEC RECYCLAGE AIR SAUF DIESEL TURBO DW10TD - SANS REFRIGERATION ET CONDUITE A GAUCHE ET AVEC RECYCLAGE AIR ET DIESEL TURBO DW10TD
02	6450 P7 6450 CV	<b>RESISTANCE</b> - SANS REFRIGERATION SAUF DIESEL TURBO DW10TD - SANS REFRIGERATION ET DIESEL TURBO DW10TD
03	6441 95 6441 R4 E 165 017	<b>PULSEUR D'AIR</b> - SANS REFRIGERATION ET CONDUITE A GAUCHE JUSQU' A OPR 08991 - SANS REFRIGERATION ET CONDUITE A GAUCHE DEPUIS OPR 08992 <b>PULSR CLIM EURP</b> - SANS REFRIGERATION ET CONDUITE A GAUCHE JUSQU' A OPR 08991 ET AGE >= 5
04	6441 H7	<b>GRILLE</b> - SANS REFRIGERATION
05	6447 GF	<b>MOTOREDUC CLIM</b> - SANS REFRIGERATION ET DIESEL TURBO DW10TD

06	6450 JQ	<b>GROUPE SOUFFLAG</b> - AVEC PAVILLON MULTIFONCTION
07	6450 JR	<b>RESISTANCE</b> - AVEC PAVILLON MULTIFONCTION
70	6912 C1	<b>VIS RLX</b> DIAM 6X100-35

Référence : 6450P7

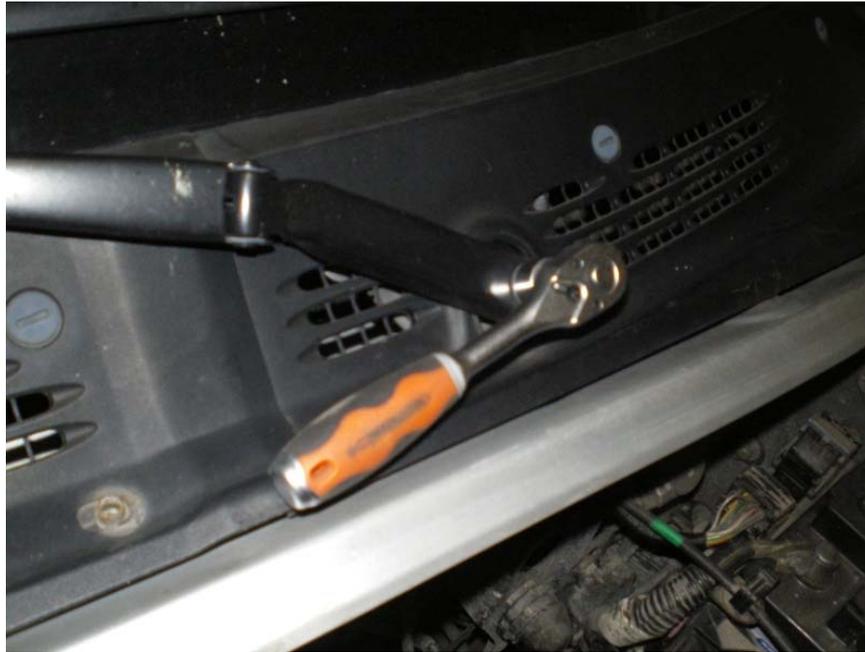
Dévisser les écrous des essuies glace, puis les déposer. (Douille de 13)

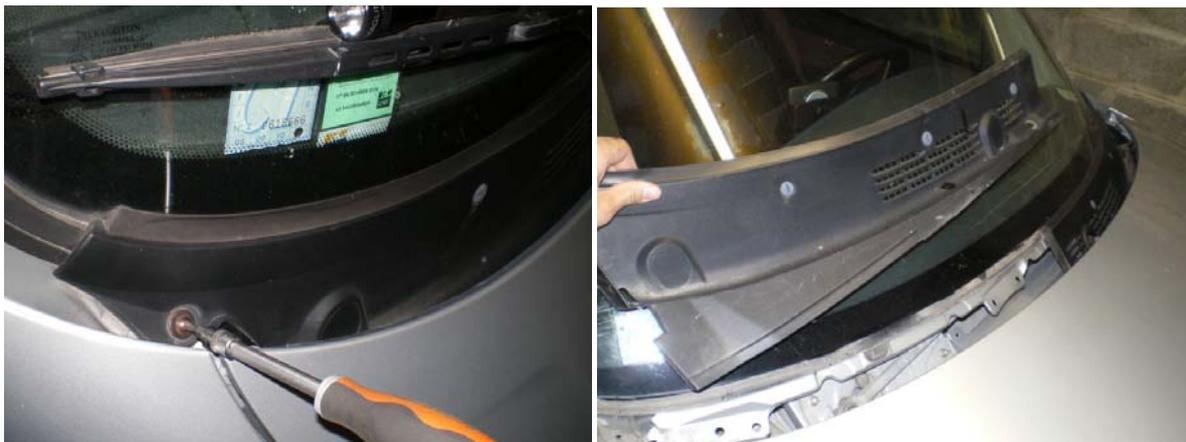
Dévisser les 3 vis Torx (T20) et les vis quart de tour (tournevis plat), puis déposer les deux parties du plastique de protection

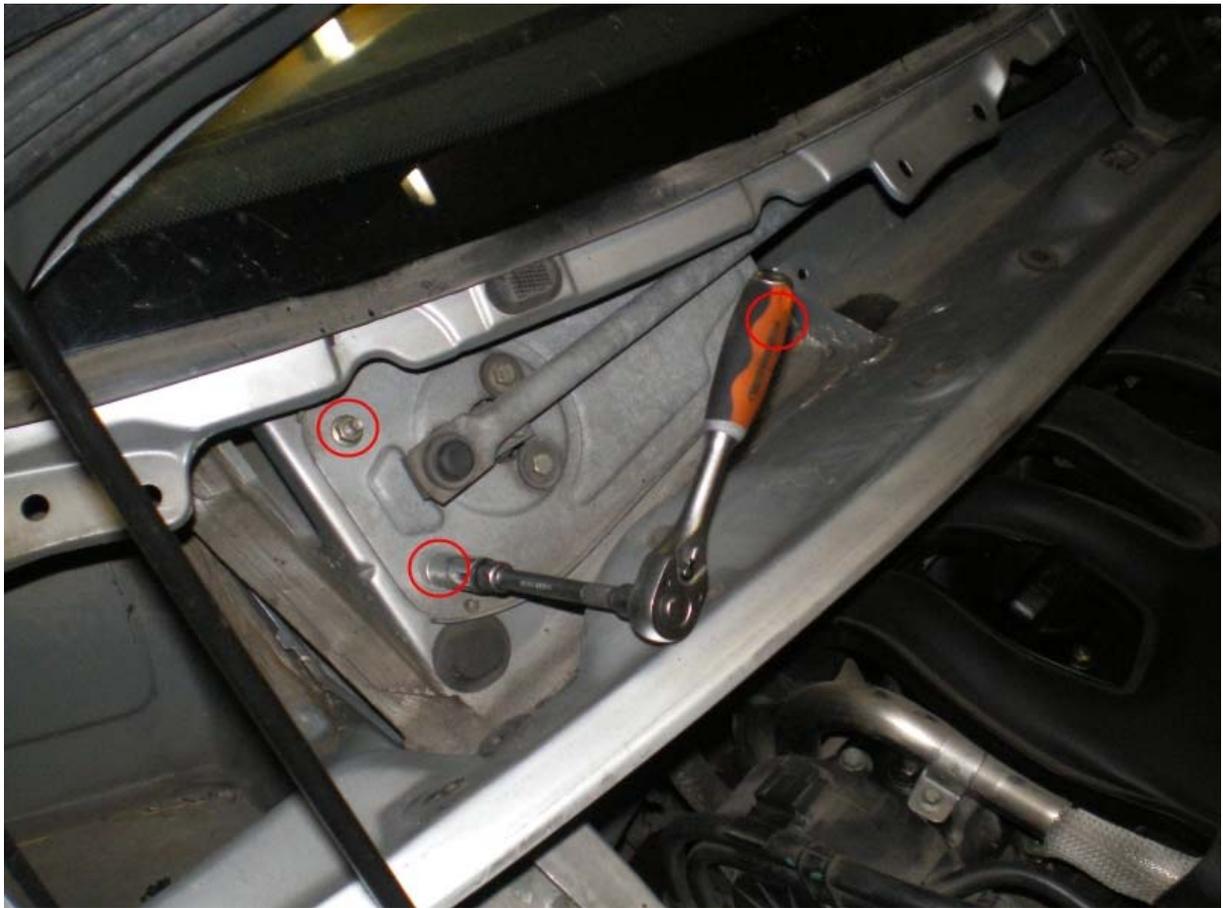
Les ingénieurs Citroën sont super sympa ! Ils sont allés fourrer le fusible sous le moteur d'essuie glace. Comme il n'est pas possible de dégager suffisamment la platine soutenant le moteur en laissant en place le reste du mécanisme, il va falloir tout démonter.

Enlever les 3 écrous de la platine moteur (douille de 10). J'ai utilisé la douille longue.

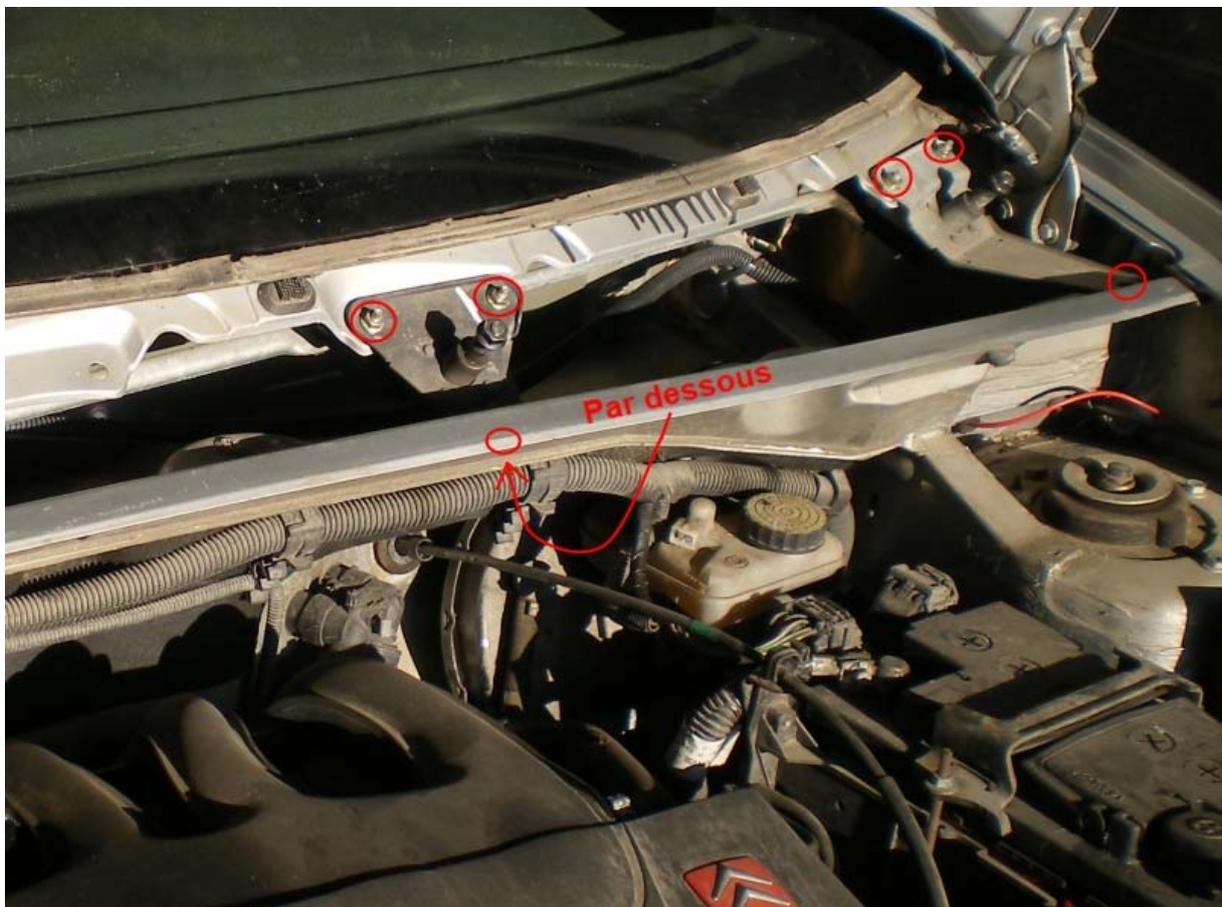
Enlever les 4 écrous (douille de 10) et les deux vis (douille de 10 également). Attention, la vis du milieu s'enlève par-dessous (l'écrou du dessus est fixe).

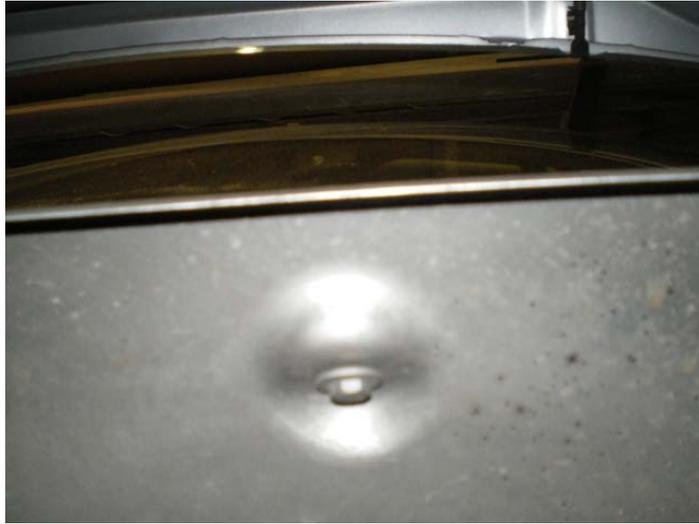
La vis du milieu, celle qui s'enlève par-dessous :

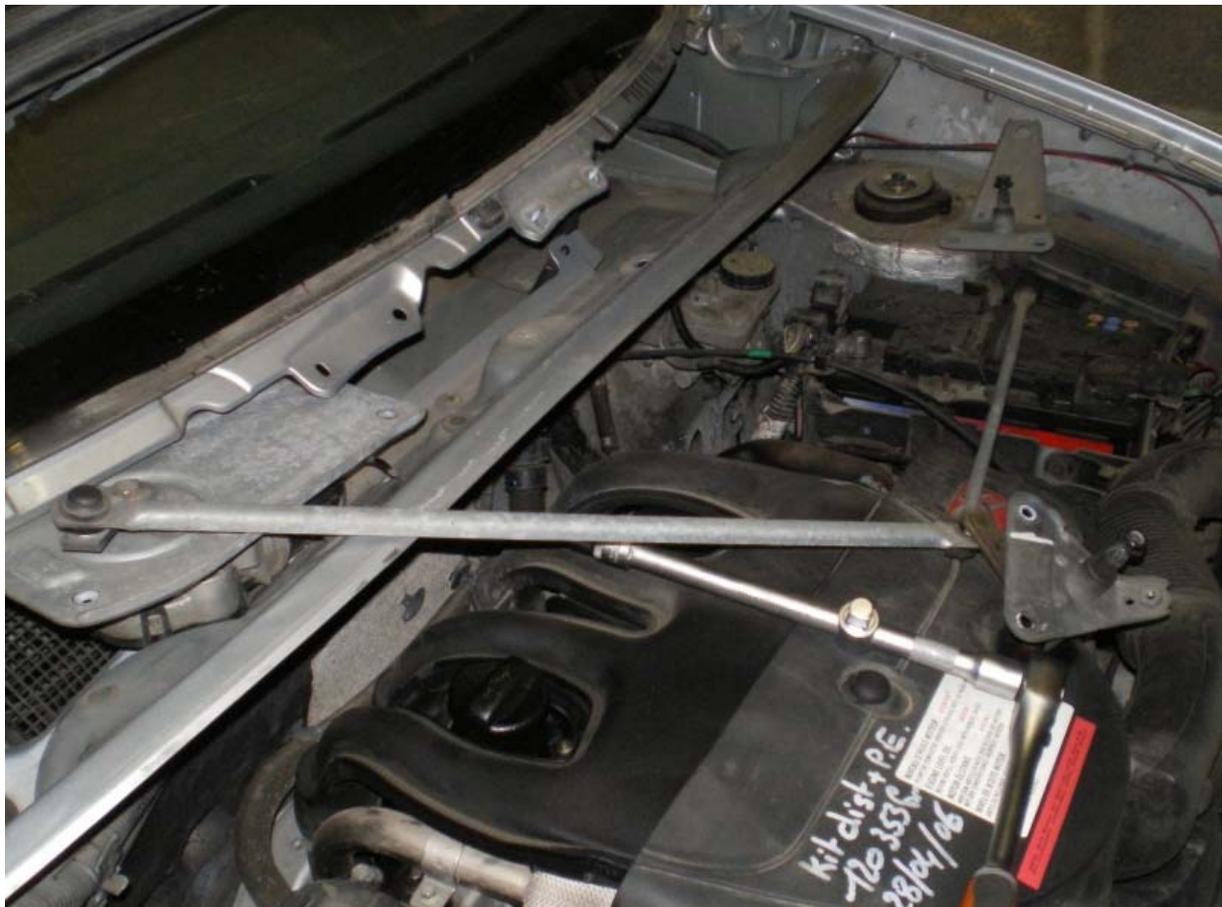
On peut maintenant poser les deux supports d'essuie glace sur le moteur, ce qui permettra à la platine supportant le moteur d'essuie glace de pouvoir suffisamment bouger, et ainsi dégager l'accès.

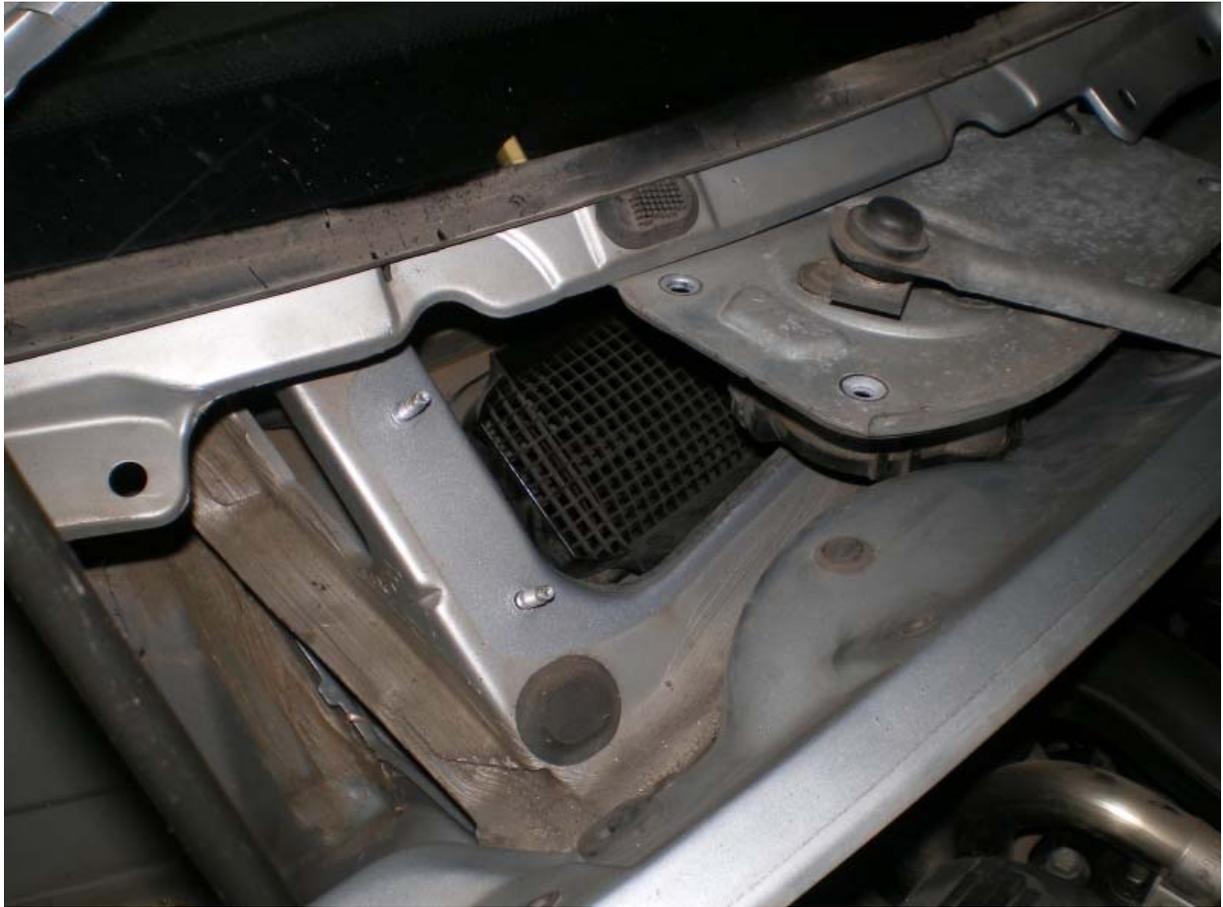
On peut maintenant découvrir l'accès à la grille d'aération.

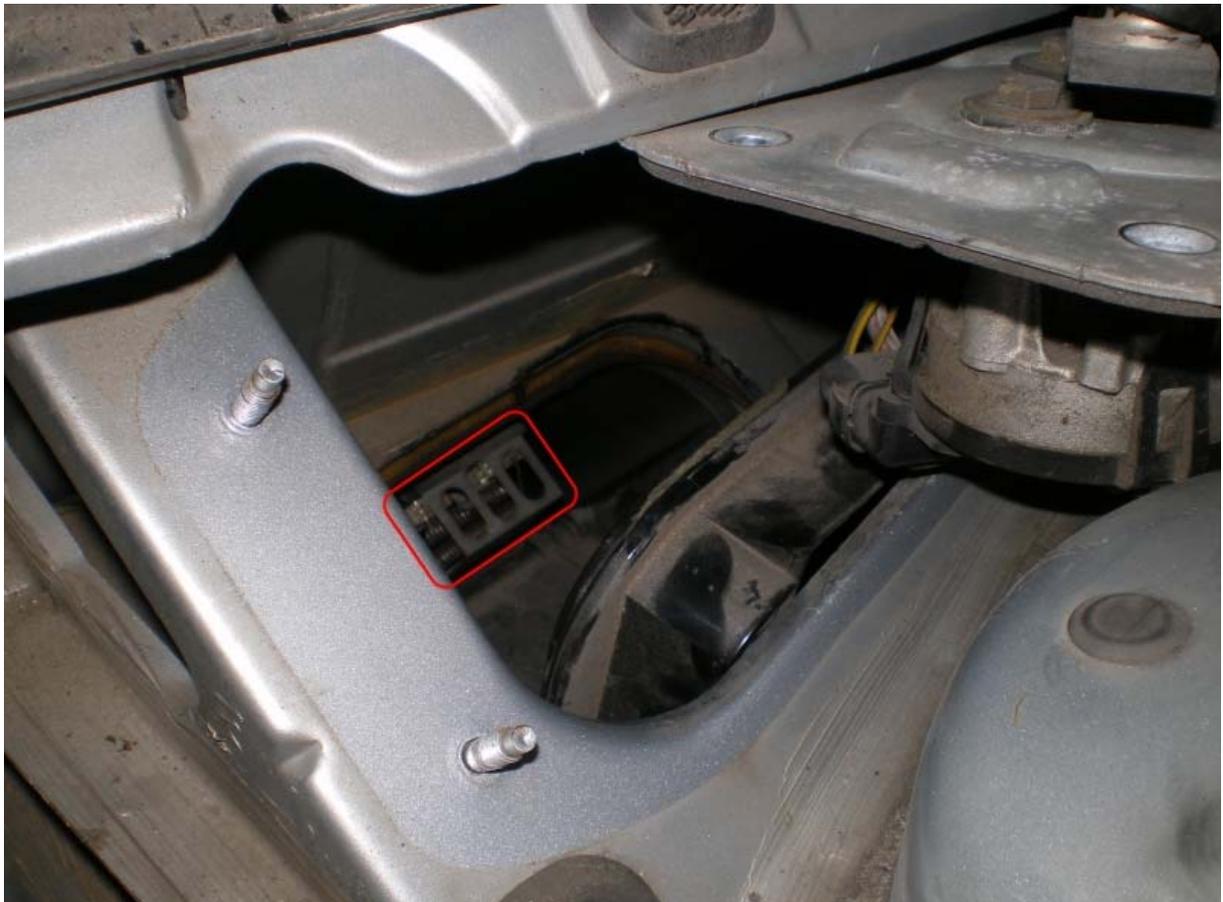
Il ne reste plus qu'à ouvrir cette grille pour enfin trouver le fameux bloc de résistance. On pivote le bloc dans le sens horaire pour le déclipser. Une fois légèrement sorti, on peut enlever le connecteur et récupérer le bloc de résistance.

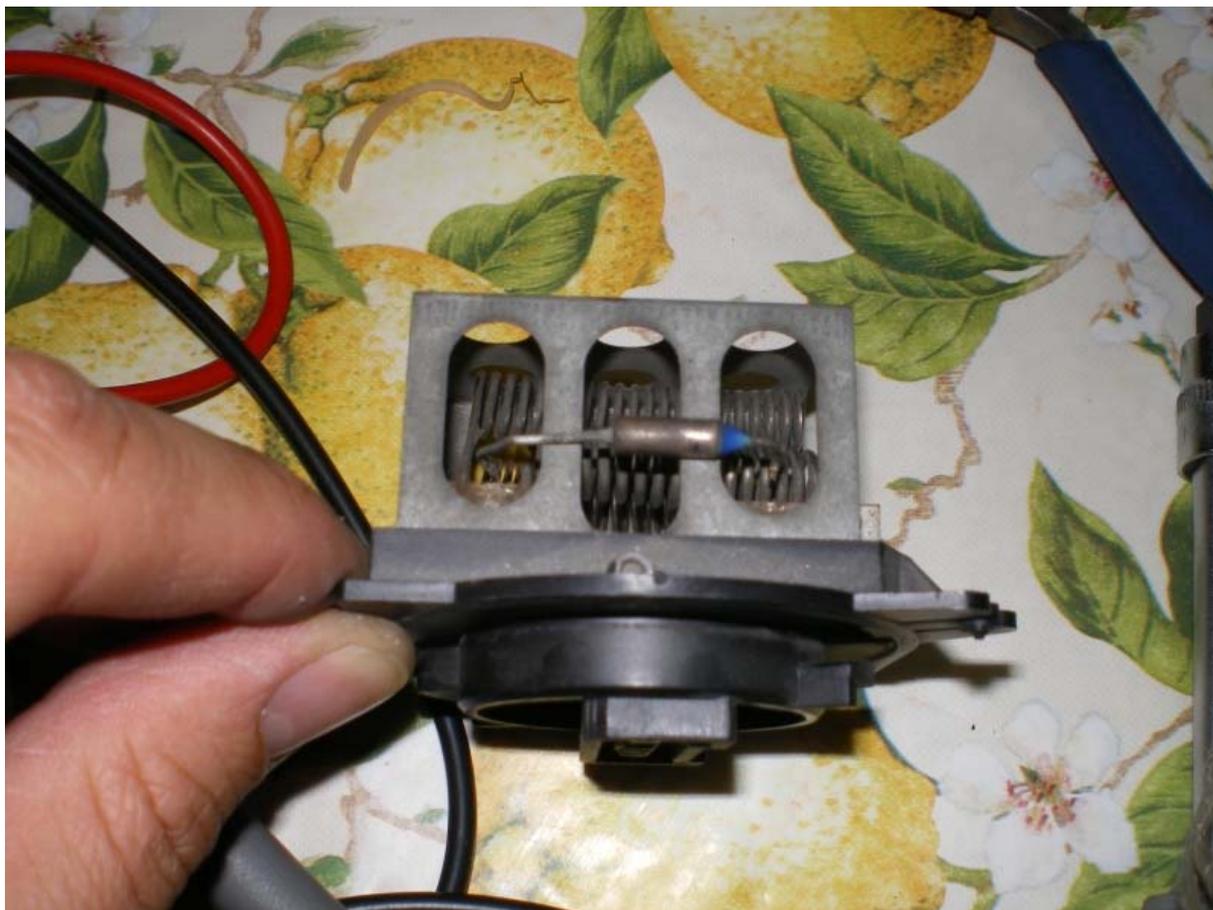
Le bloc de résistances qui permet de ralentir le moteur du ventilateur en fonction de la vitesse sélectionné est équipé d'un fusible thermique. Ce fusible à fondu, le courant ne passe donc plus.

Le fusible. Il est normalement à l'intérieur, mais la photo a été prise après que je le sorte.

Seul le fusible thermique est HS, malheureusement il est sertis et difficilement démontable. Un bricoleur trouvant le bon fusible dans le commerce pourra le changer. Il est prévu par citroën de changer le bloc complet.

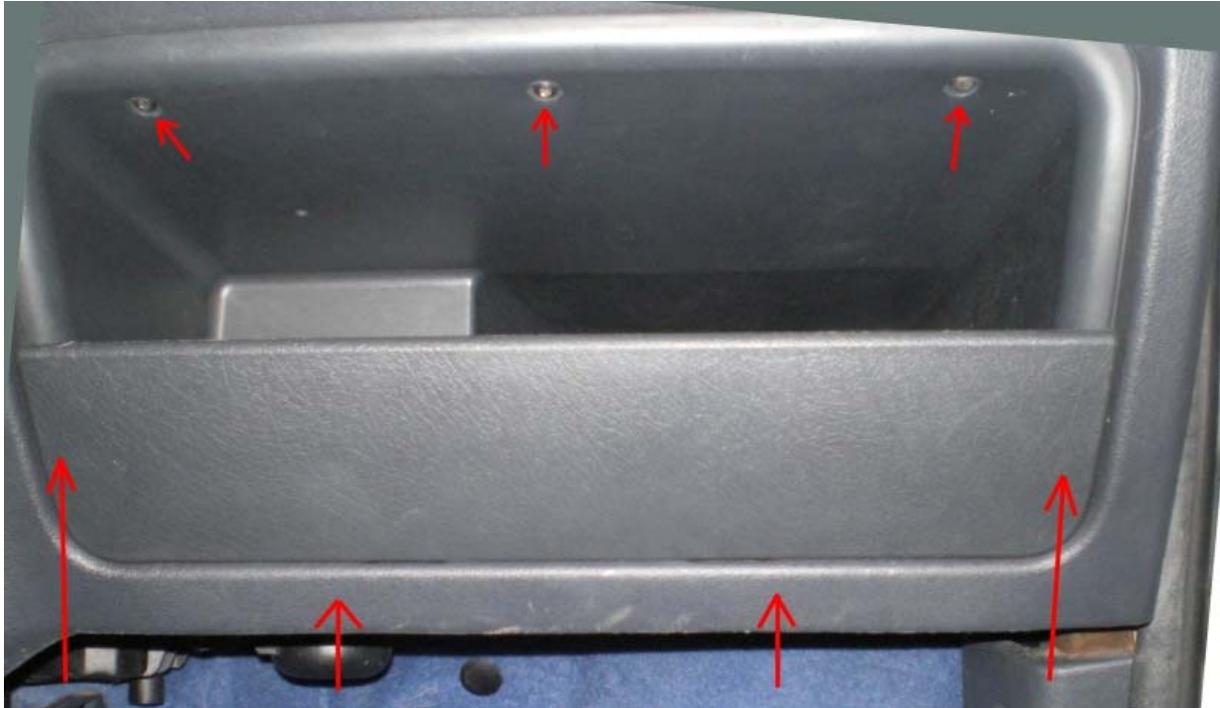
Pour cela, il faut dévisser les 7 vis Torx (T20).

Encore merci aux ingénieurs Citroën, les deux vis a gauche et a droite en bas sont difficilement accessibles.

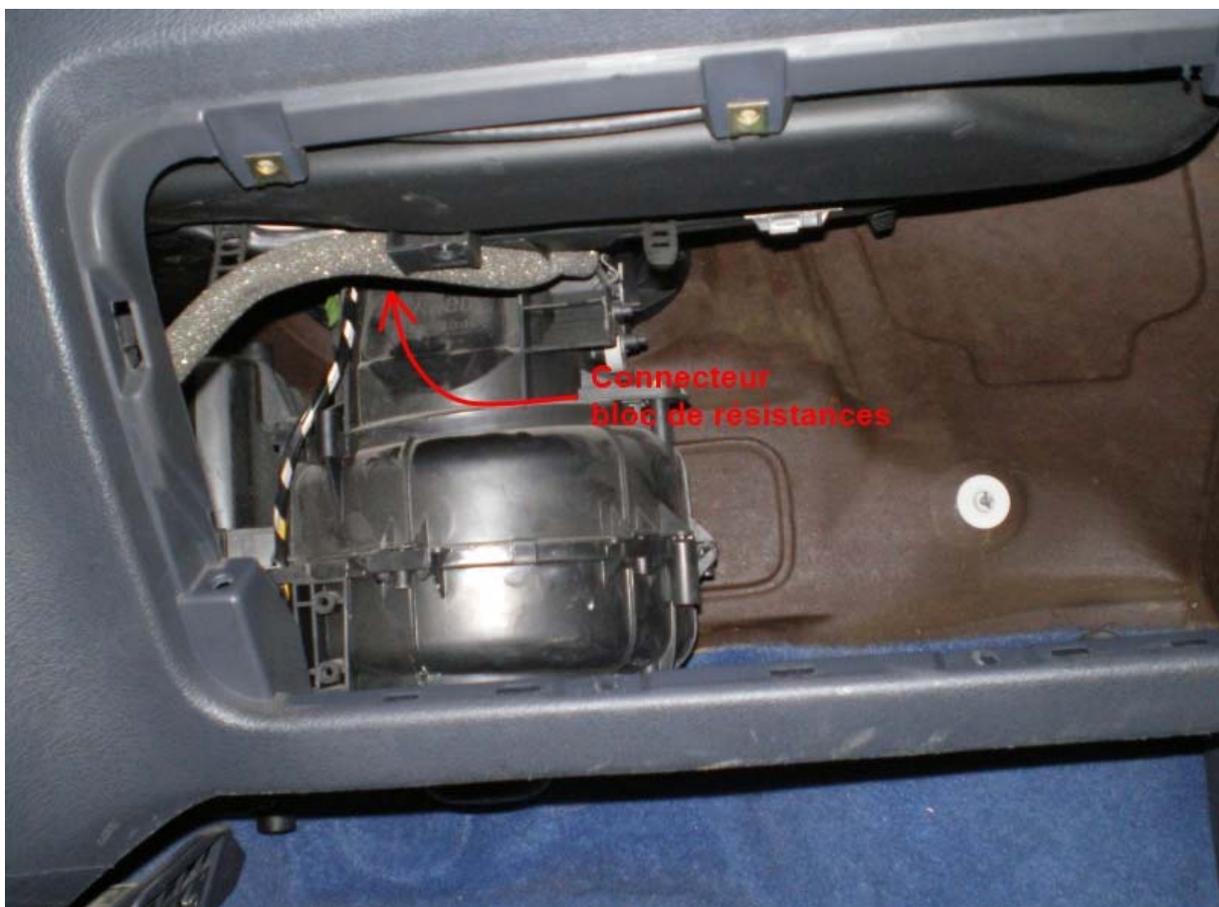
Une fois la boîte à gant retirée :

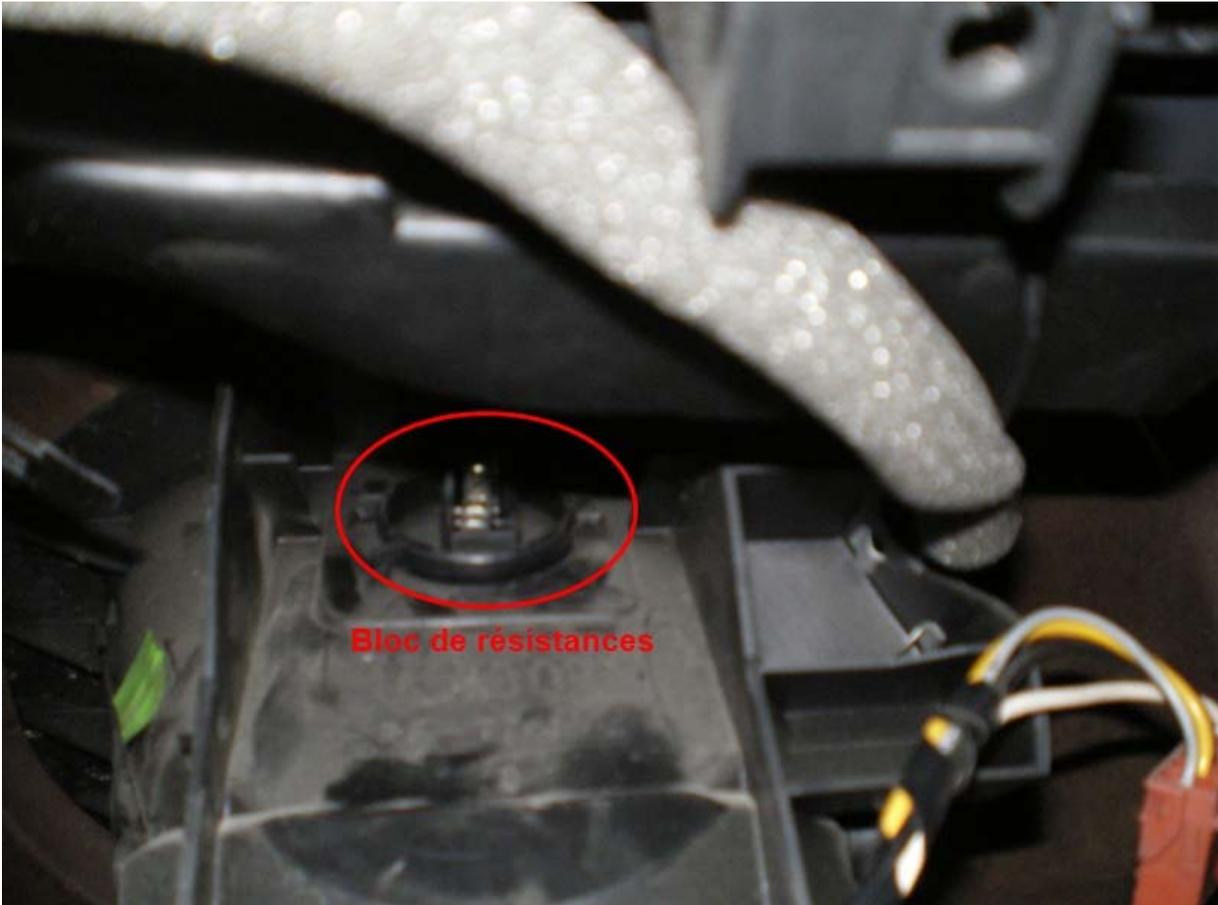
On peut maintenant retrouver le connecteur et le rebrancher.
